## UNTERSUCHUNGSBEFUND

### Materialtechnische Untersuchungen an Baustoffproben

| Objekt | <b>BV Burg Trausnitz, Landshut</b> |
| Probenart | Ziegel (Bohrkerne, Bruchstücke) |

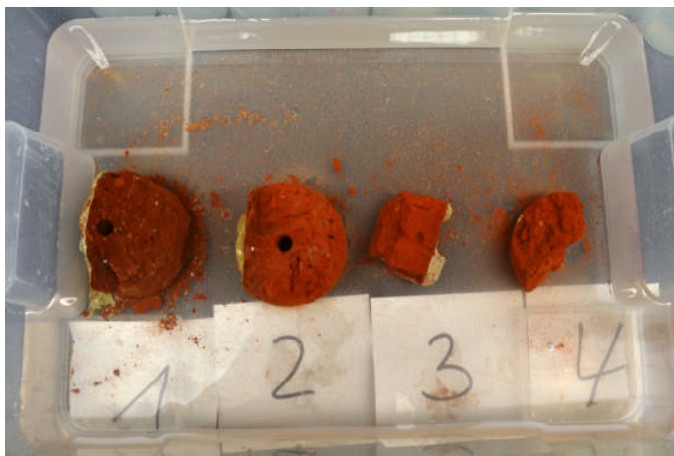
Die ermittelten maximalen Wasseraufnahmewerte müssen aufgrund der aufgetretenen Materialverluste (siehe Foto) als Mindestwerte angesehen werden.

Die  $W_{\max}$  der Proben 3 und 4 ist nur bedingt aussagekräftig, da hier nur kleine Probenbruchstücke zur Verfügung standen (siehe Foto).
